**S.C. MOLDRESTCOM S.R.L.**

Moldova – Restaurare – Conservare - Monitorizare

Ca urmare a adresei dumneavoastră nr. 393 din data de 26.02.2026, prin care solicitați realizarea unei expertize de specialitate, *„în vederea evaluării stării de conservare, analizării mecanismului de desprindere și stabilirii soluției tehnice de intervenție, cu respectarea principiilor compatibilității materialelor, intervenției minime și reversibilității”*, vă înștiințăm că nu putem onora solicitarea dumneavoastră în perioada imediat următoare, deoarece aceasta se suprapune peste programul nostru foarte încărcat. Toate încercările de reorganizare a lucrărilor și proiectelor în care suntem implicați, nu ne permit fizic să efectuăm deplasarea la Târgu Jiu, nici în acest moment, nici în perioada imediat următoare. Având în vedere această situație, vă rugăm să transmiteți solicitarea dumneavoastră și altor experți sau specialiști atestați pe domeniul 9, în cadrul Ministerului Culturii.

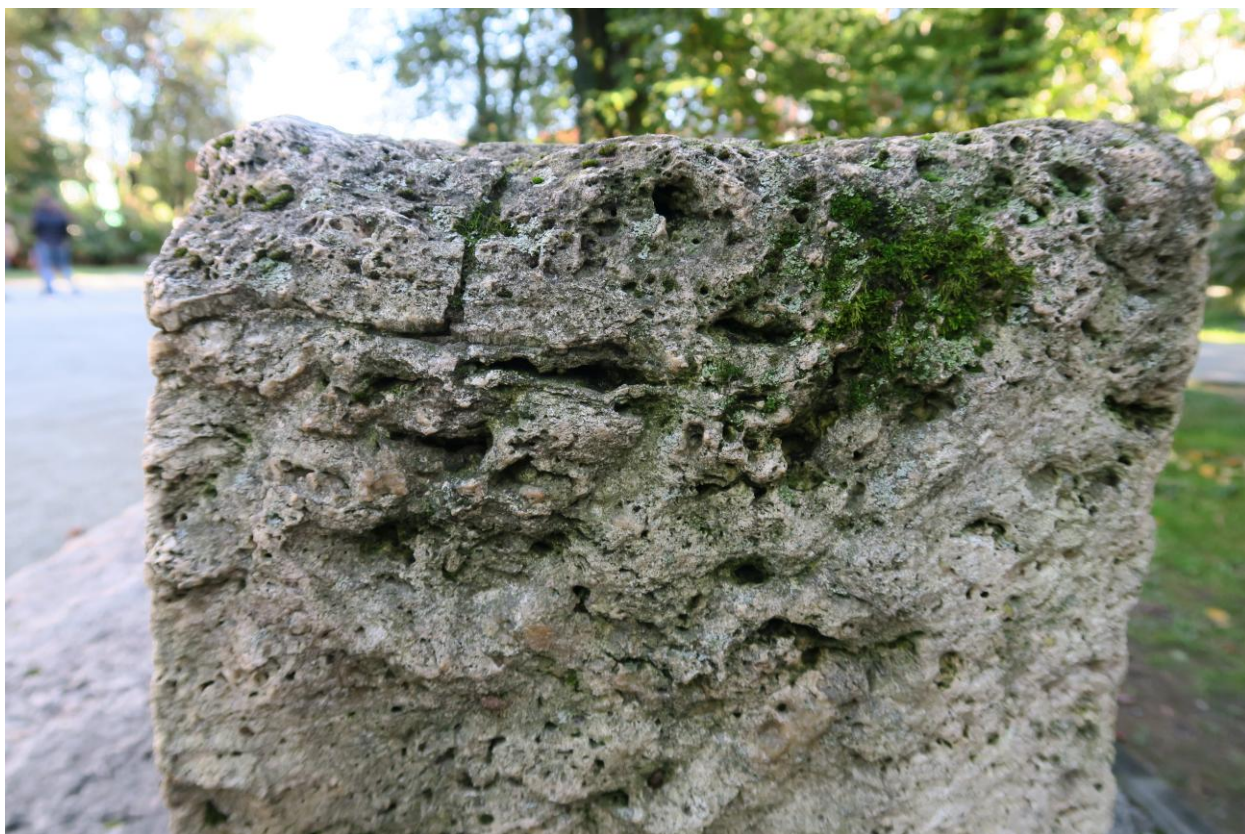
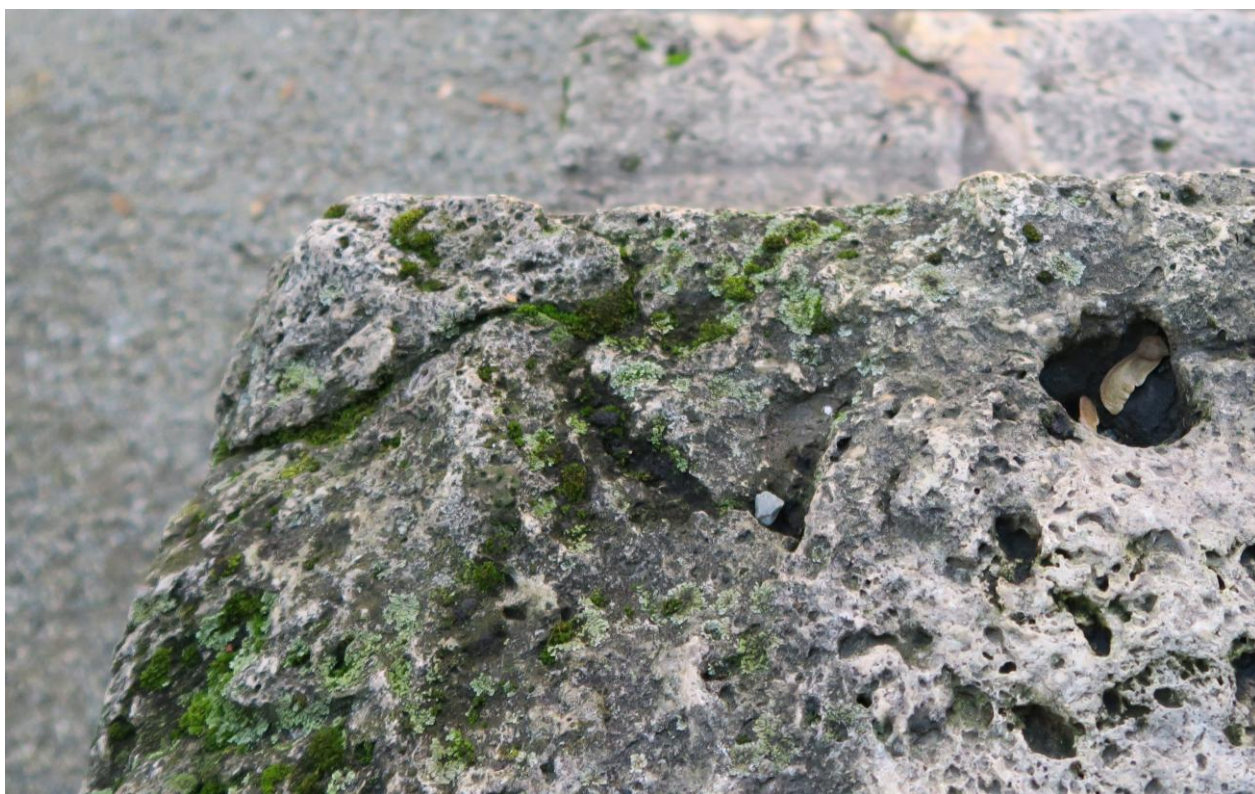
Dorim să vă aducem la cunoștință faptul că începând cu anul 2020, în cadrul întocmirii proiectului de intervenție de urgență de către societatea noastră, la momentul analizei stării de conservare a componentelor litice, era vizibil faptul că la partea superioară a băncii de sud existau urme de mortar, care confirmă o intervenție de lipire a acestui fragment de travertin, în cadrul unei intervenții anterioare, despre care nu aveam cunoștințe când s-a efectuat.

Imagini din anul 2020 cu banca sud, latura de vest, partea superioară,

Conform celor menționate în solicitarea dumneavoastră, susținem că cel mai probabil în urma expunerii la intemperii, zăpezii din această iarnă, temperaturilor scăzute și fenomenului îngheț-dezgheț, mortarul care fixa acest colț de travertin în mod normal a cedat, desprinzându-se.

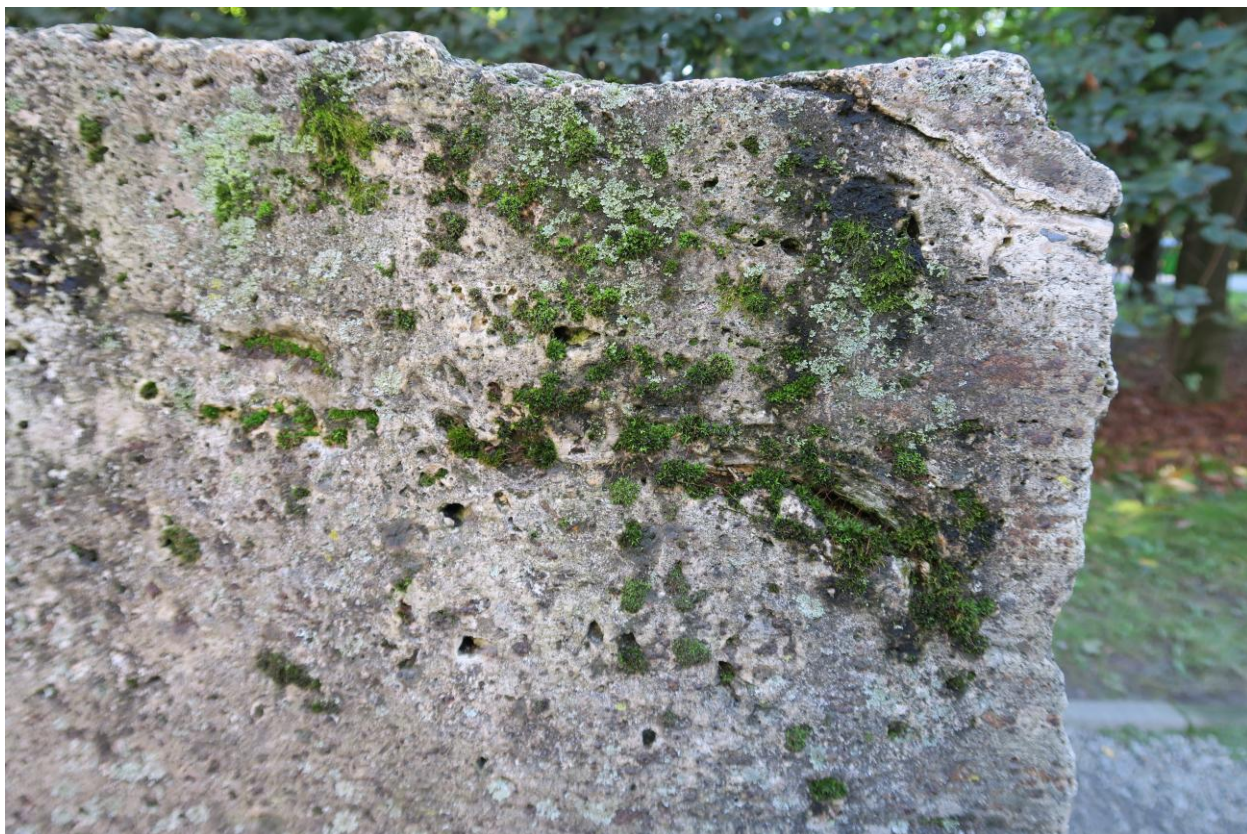
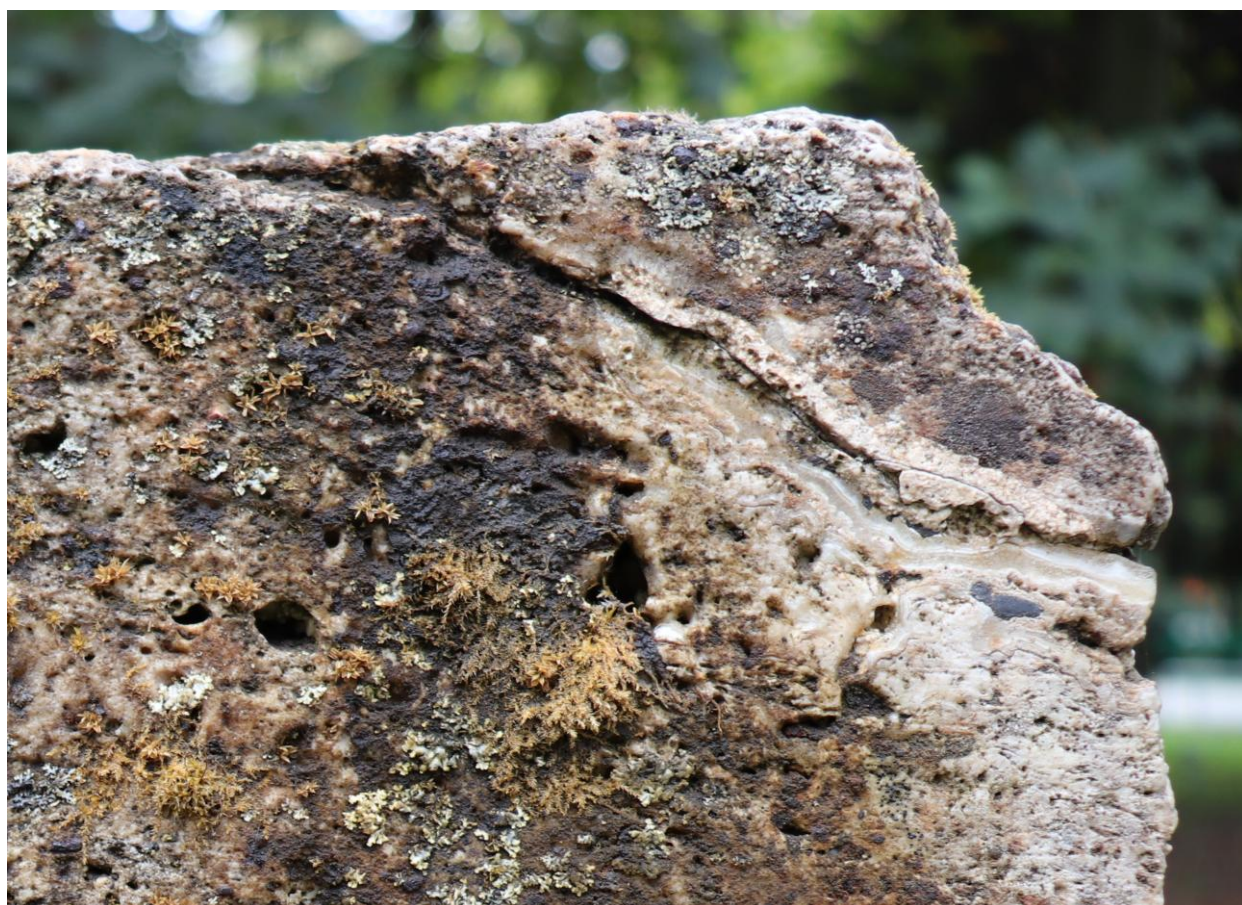
Imagini din anul 2020 cu banca sud, latura de nord spre vest, partea superioară

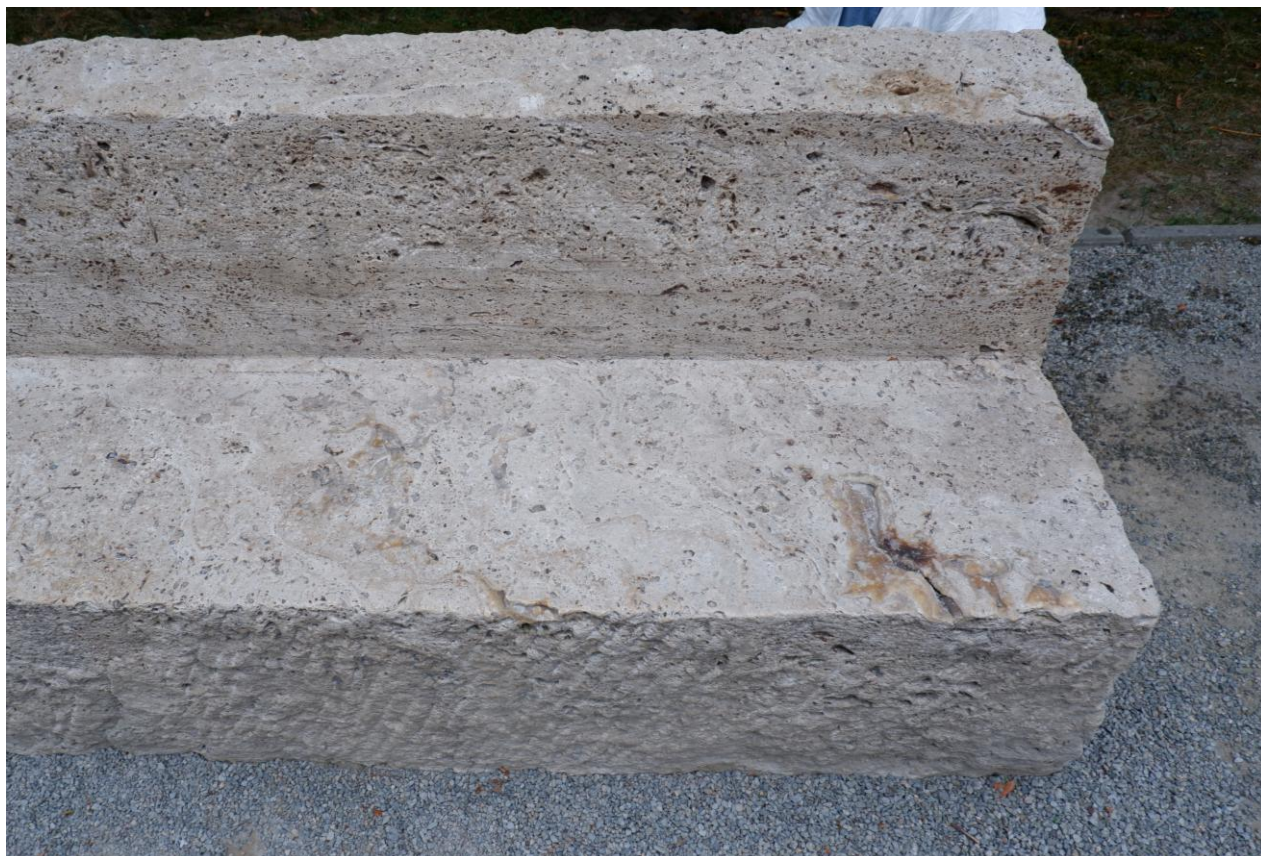
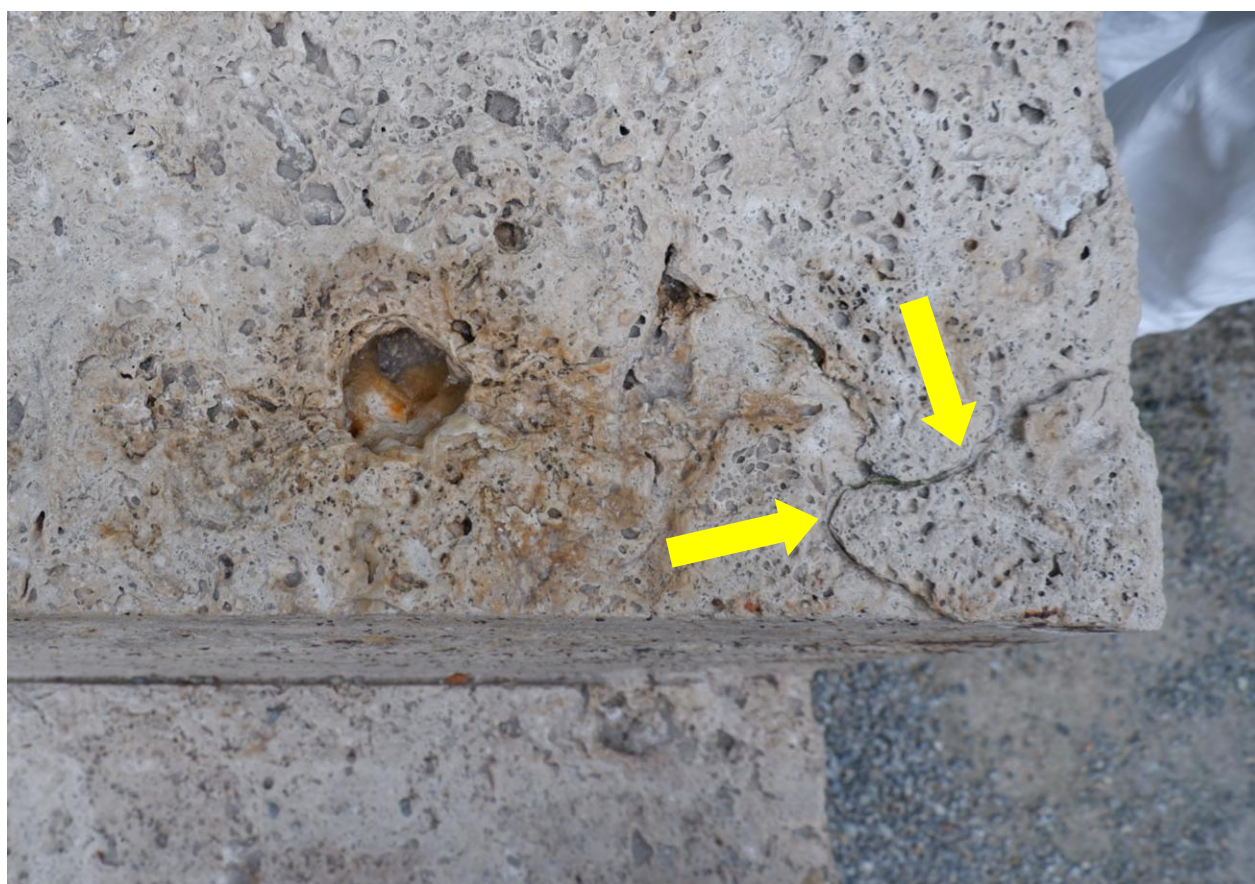
Imagini din anul 2021 cu banca sud, spre vest, partea superioară, detalii cu prezența mortarului folosit pentru lipirea fragmentului de travertin din bancă

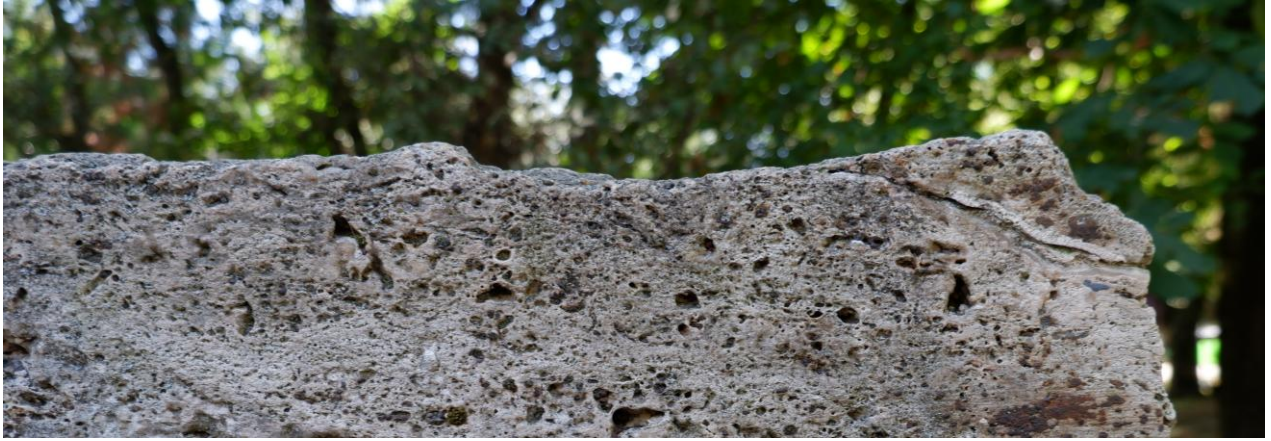
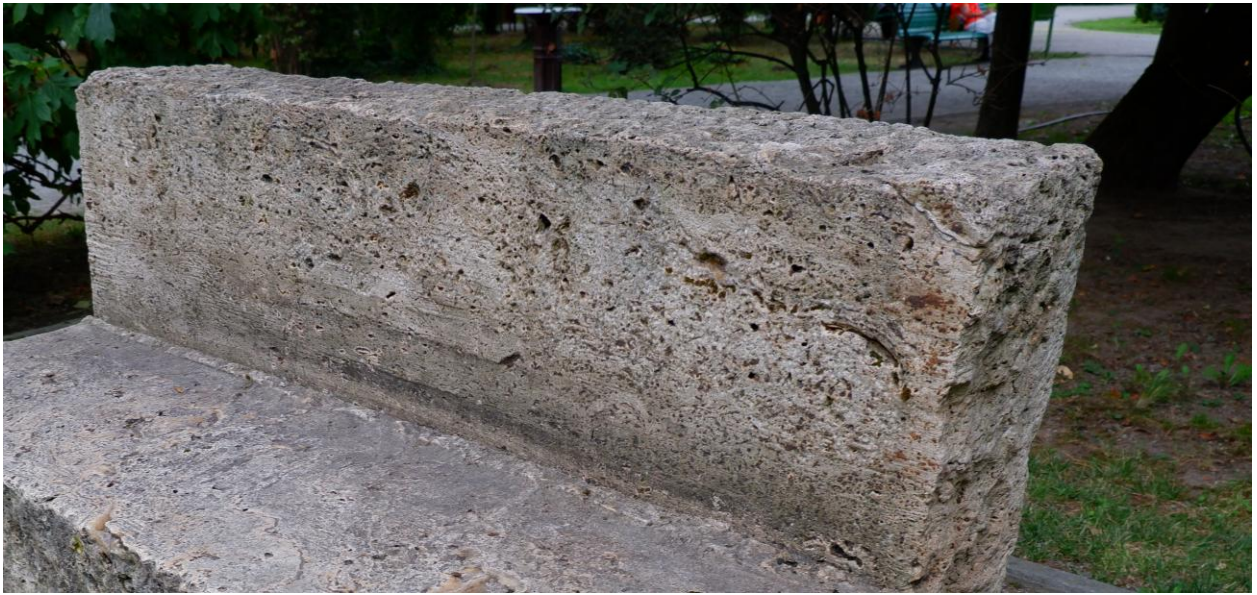
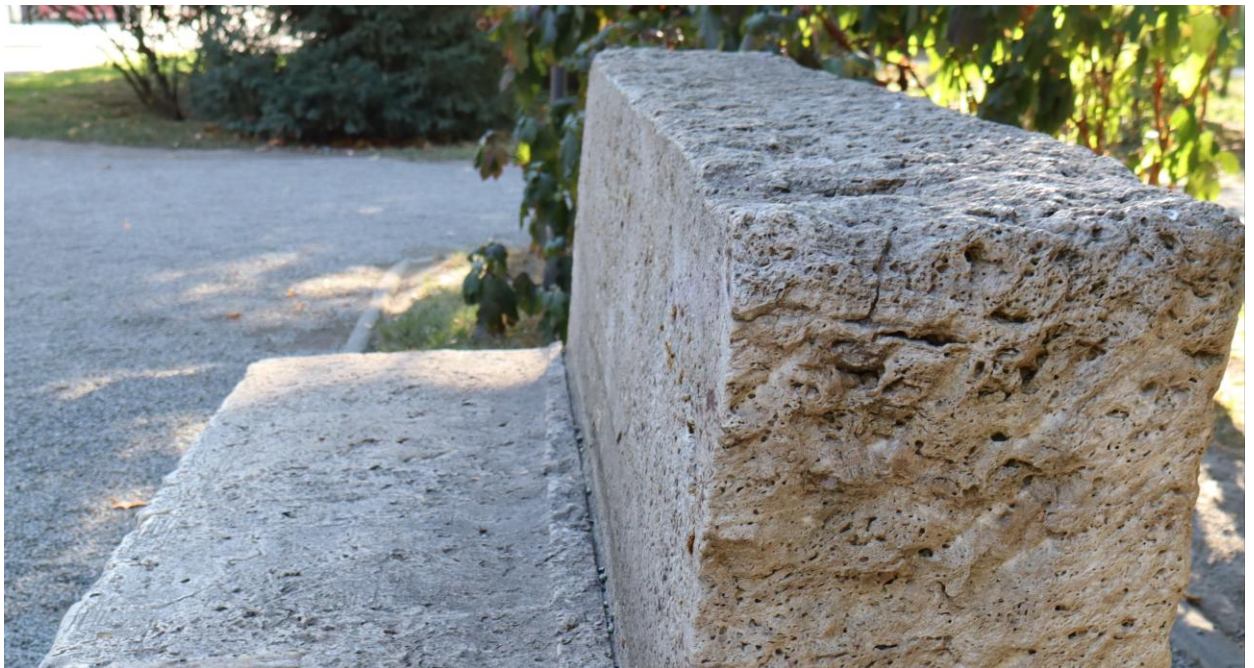
Anexăm de asemenea imagini cu acest fragment de la partea superioară a băncii, pe care în cadrul fiecărei intervenții de întreținere din anii 2020, 2021 și 2025, echipa noastră l-a monitorizat, neexistând motiv a se propune o intervenție asupra lui, atât timp cât era stabil.

Imagini din anul 2025 cu banca de pe sud, partea superioară – spre vest
